**GOOD MORNING CAMPUS**  
1 Avenue du Général de Gaulle  
94000 Créteil

**T3 Duplex - 9EME ETAGE - C9.01**

**CERTIFICAT DE MESURAGE**  
**de la Superficie de la Partie Privative d'un lot de Copropriété**  
Loi n°96-1107 du 18 décembre 1996  
décret n°97532 du 23 mai 1997

mission : DPE CRETEIL - C9.01 T3 DX R+9  
adresse : **1 à 9 Avenue du Général de Gaulle, 94000 creteil**  
type de bien : Appartement  
année de construction : 2024  
surface de référence : **57,17 m²**  
propriétaire : SNC CARDINAL CRETEIL SOLEIL  
adresse : 14 Rue Cambacérès 75008 Paris

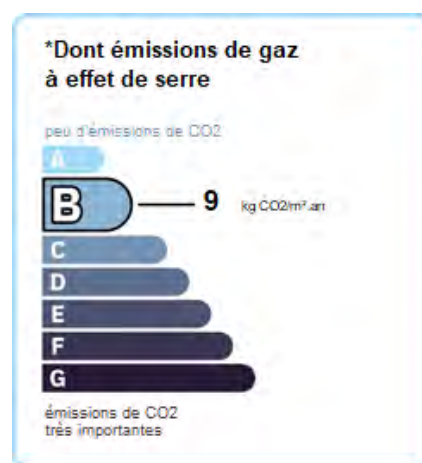
## Performance énergétique

Le niveau de consommation énergétique dépend de l'isolation du logement et de la performance des équipements.

Ce logement émet 527 kg de CO<sub>2</sub> par an, soit l'équivalent de 2728 km parcourus en voiture. Le niveau d'émissions dépend principalement des types d'énergies utilisées (bois, électricité, gaz, fioul, etc.)

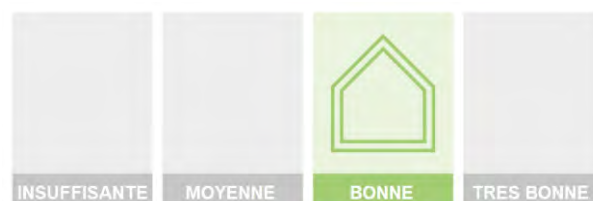
Performance de l'isolation

| | description | isolation |
|---|---|---|
| murs | <ul style="list-style-type: none"><li>- 19473 - ME01_Mur béton ITE - <math>U=0,210 \text{ W/m}^2.K</math></li><li>- 19473 - ME02_Mur OSB 1 - <math>U=0,250 \text{ W/m}^2.K</math></li><li>- 19473 - ME03_Mur OSB 2 - <math>U=0,250 \text{ W/m}^2.K</math></li><li>- 19473 - MI03 - Mur béton local vélo - <math>U=0,210 \text{ W/m}^2.K</math></li></ul> | <b>très bonne</b> |
| plancher bas | <ul style="list-style-type: none"><li>- 19473 - PB02 - Plancher bas sur parking - <math>U=0,580 \text{ W/m}^2.K</math></li><li>- 19473 - PI01 - Plancher intermédiaire - <math>U=3,760 \text{ W/m}^2.K</math></li><li>- 19473 - PB01 - plancher bas sur locaux NC - <math>U=0,230 \text{ W/m}^2.K</math></li></ul> | <b>moyenne</b> |
| toiture/plafond | <ul style="list-style-type: none"><li>- 19473 - PH02 - Toiture zinc - <math>U=0,110 \text{ W/m}^2.K</math></li><li>- 19473 - PH01 - Terrasse accessible - <math>U=0,110 \text{ W/m}^2.K</math></li></ul> | <b>très bonne</b> |
| portes et fenêtres | <ul style="list-style-type: none"><li>- Fenêtre en PVC double vitrage avec volet - <math>U=1,300 \text{ W/m}^2.K</math></li><li>- Fenêtre de toit en métal double vitrage Air sans volet - <math>U=1,300 \text{ W/m}^2.K</math></li><li>- 19473 - Porte extérieure - <math>U=2,500 \text{ W/m}^2.K</math></li><li>- 19473 - Porte intérieure - <math>U=1,800 \text{ W/m}^2.K</math></li></ul> | <b>très bonne</b> |
