**GOOD MORNING CAMPUS**  
1 Avenue du Général de Gaulle  
94000 Créteil

**T3 Duplex - 9EME ETAGE - A9.20**

**CERTIFICAT DE MESURAGE**  
**de la Superficie de la Partie Privative d'un lot de Copropriété**  
Loi n°96-1107 du 18 décembre 1996  
décret n°97532 du 23 mai 1997

mission : DPE CRETEIL - A9.20 T3 DX R+9  
adresse : **1 à 9 Avenue du Général de Gaulle, 94000 creteil**  
type de bien : Appartement  
année de construction : 2024  
surface de référence : **59,13 m²**  
propriétaire : SNC CARDINAL CRETEIL SOLEIL  
adresse : 14 Rue Cambacérès 75008 Paris

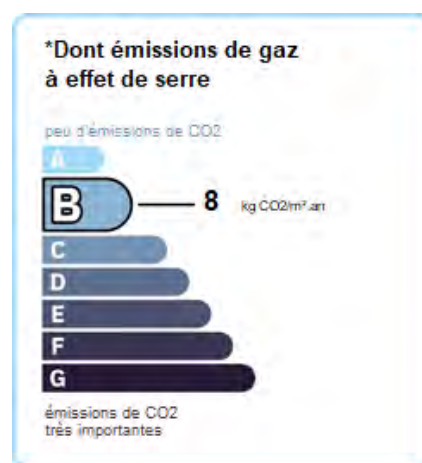
## Performance énergétique

Le niveau de consommation énergétique dépend de l'isolation du logement et de la performance des équipements.

Ce logement émet 486 kg de CO<sub>2</sub> par an, soit l'équivalent de 2517 km parcourus en voiture. Le niveau d'émissions dépend principalement des types d'énergies utilisées (bois, électricité, gaz, fioul, etc.)
